Insecten in hout: beoordeling en bestrijding

RDMZ info Restauratie en beheer nr. 22, januari 2001, meegezonden met RDMZ Nieuwsbrief 1, 2001

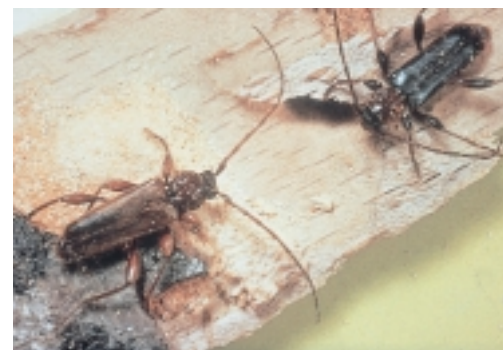
Veranderlijke boktor - volwassen insecten. Een van de boktorsoorten in hout die niet schadelijk zijn

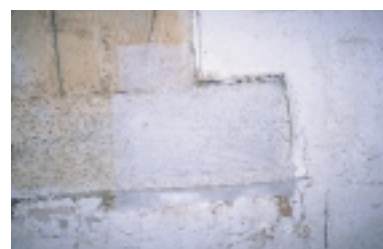
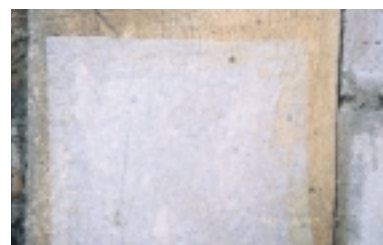
Papier geplakt over een aantal uitvliegopeningen om zo de activiteit te bepalen. In het papier onder zit een gaatje en dus is de aantasting actief. Boven gaat het om een oude, niet-actieve aantasting

In oude gebouwen zijn veel aantastingen - vooral van de gewone houtwormkever en de bonte knaagkever - niet meer actief. In het hout zitten dan geen levende larven meer. Bestrijding is dus overbodig. Maar in hout waarin weinig larven leven, is de activiteit soms moeilijk met zekerheid vast te stellen. Dan moeten we niet bestrijden, maar eerst de activiteit beoordelen. Dat kan door strak over de verdachte zone een vel papier aan te brengen, dat we aan de randen met stijf sel (behangsellijm) vastplakken (zie afbeeldingen). Actieve, levende aantastingen komen zo aan het licht. Want bij het uitvliegen - in voorjaar en zomer - laten kevers in het papier gaatjes achter. Zitten er na de zomer geen gaatjes in, dan niet bestrijden. In waardevol (kerk)meubilair valt een stel nieuwe uitvliegopeningen - en dus de activiteit - makkelijker op als we de bestaande openingen voorzichtig met bijenwas vullen.

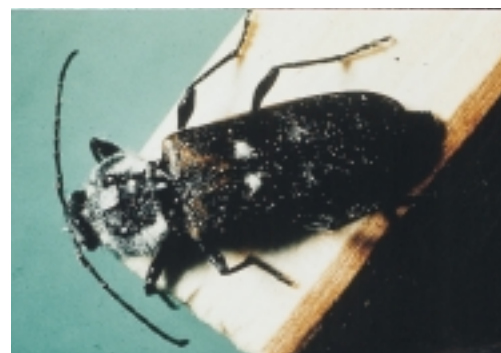
Huisboktor - volwassen insect. Kenmerkend zijn de lange voelsprietten, de twee witte vlekken op de dekschilden en de dikke dijen

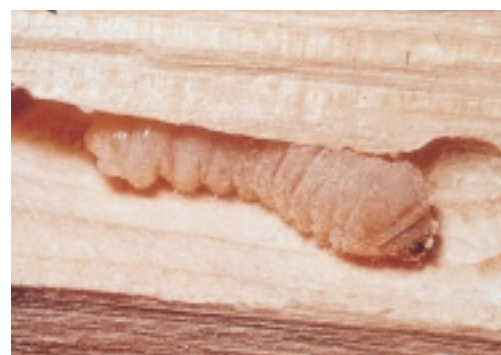
Huisboktor - larve
