Scheurenwijzer

Bouwscheuren vóór 1940

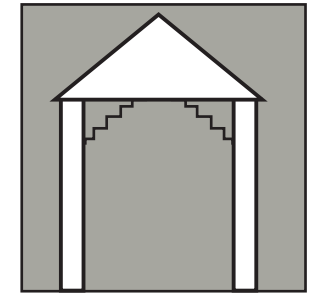
12 THERMISCHE LENGTEVERANDERING

Beeld
Scheur in de bouwwaam onder het terras.

Oorzaak
Thermische uitzetting van de betonbalk.

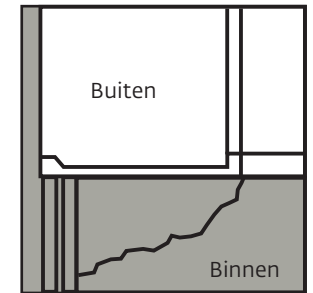
13 ONTWERPFOUT

Beeld
Schuin weglappende scheuren onder een opleggingspunt.

Oorzaak
Te grote spanningsconcentratie.

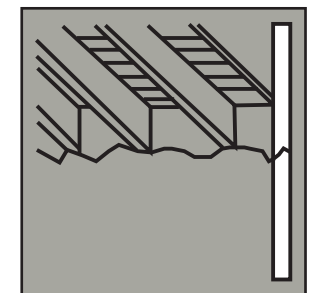
15 KRIMP

Beeld
Scheuren op diverse plaatsen in de bouwmuur.

Oorzaak
Mogelijke gevolgen van een doorhangende vloer.

(15 Hoort bij beide afbeeldingen)

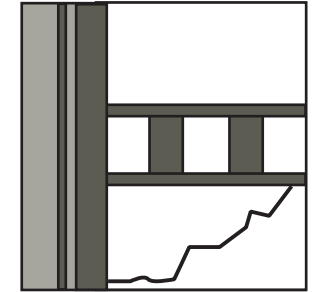
**26 THERMISCHE LENGTEVERANDERING KRIMP**

Beeld
Schuine scheur in bouwmuur.

Oorzaak
Bouwmuur krimpt t.o.v. dakplaat, die bovendien grote thermische lengteverandering zal kennen.

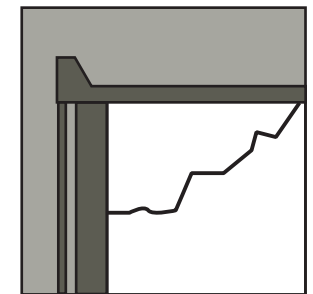
**27 SPATKRACHT**

Beeld
Schuine scheur in bouwmuur.

Oorzaak
Spatkrachten (dakconstructie).

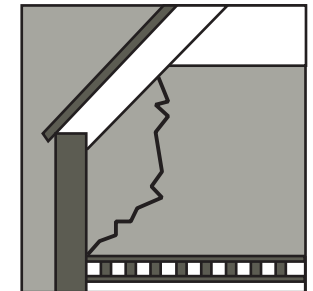
**28 DOORBUIGING**

Beeld
Horizontale scheur bij vloerinklemming.

Oorzaak
Verhoogde vloerspanning (doorbuiging).

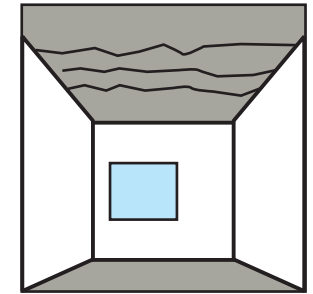
**33 THERMISCHE LENGTEVERANDERING**

Beeld
Horizontale scheur onder dakconstructie.

Oorzaak
Thermische lengteverandering.
